## Állapotjelentés

DEKRA/AEMQ213/20260929

Megrendelő Nelson Flottalizing Kft

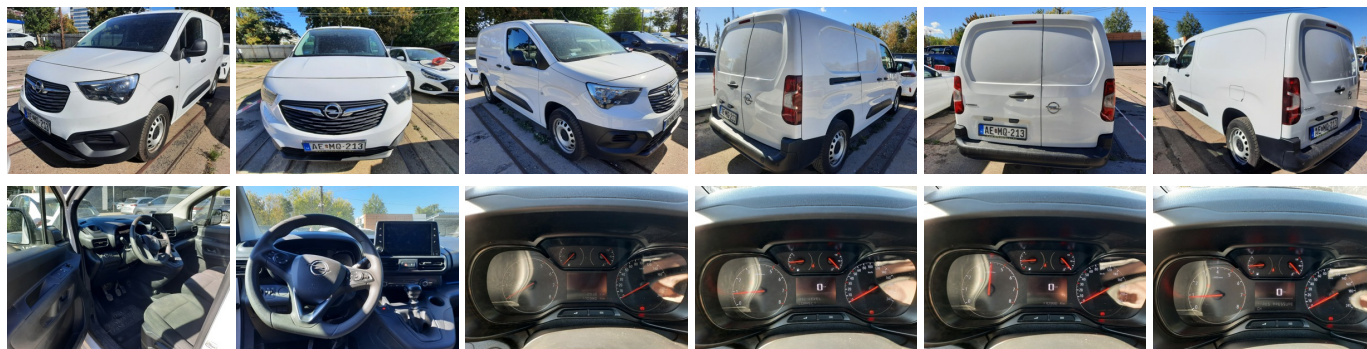
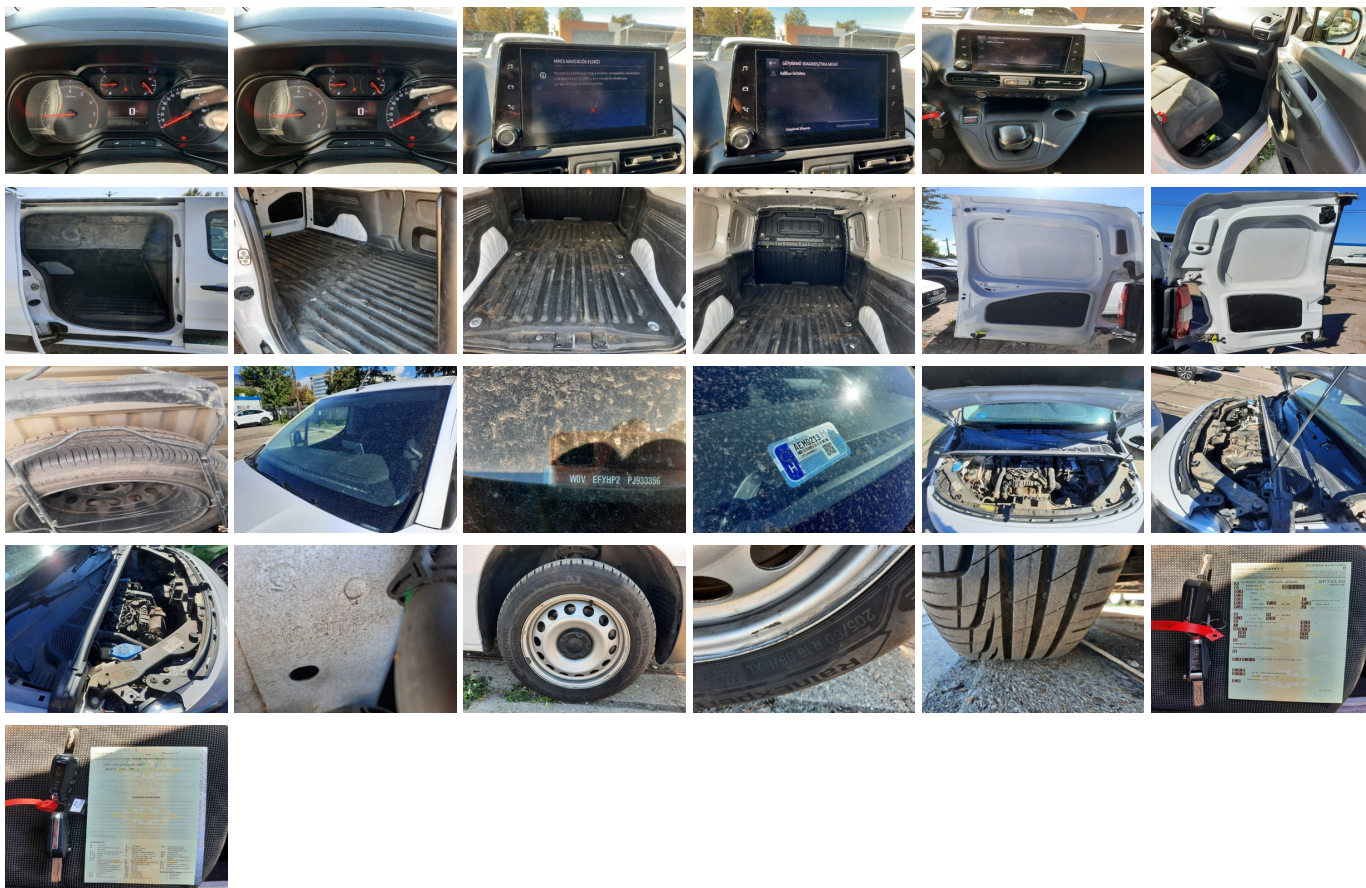
### Fénykép

| Alkatrész | Váltórudazat | Sérülés megnevezése | Nem megfelelő | Javítás módja | Javítás |

| Alkatrész | Jobb első ülés támla | Sérülés megnevezése | Megégett | Javítás módja | Csere |

| Alkatrész | Első szélvédő | Sérülés megnevezése | Törött | Javítás módja | Csere |

| Alkatrész | Bal hátsó oldalfal | Sérülés megnevezése | Horpadt | Javítás módja | Intelligens javítás |

A váltórudazat és/vagy a kulissza törött. A javítási kalkuláció szakműhelyben, megbontás után pontosítandó!
